**ARQUITETURA**

CLIENTE: PREFEITURA MUNICIPAL DE SÃO SIMÃO  
OBRA: VESTIÁRIOS - CAMPO DE FUTEBOL  
ENDEREÇO: AV. BAHIA ESQ. COM RUA 26 E RUA RIO GRANDE DO NORTE  
CAMPO DE FUTEBOL - SÃO SIMÃO  
REFERENTE: PLANTA BAIXA, DE COBERTURA, LOCAÇÃO, LOCALIZAÇÃO E SITUAÇÃO  
CORTES AA, BB, CC, DD  
LEGENDAS  
DETALHES E QUADRO DE ABERTURAS  
ÁREAS: ÁREA CONSTRUÍDA: 108,78 m²  
A.R.T. Prancha Nº

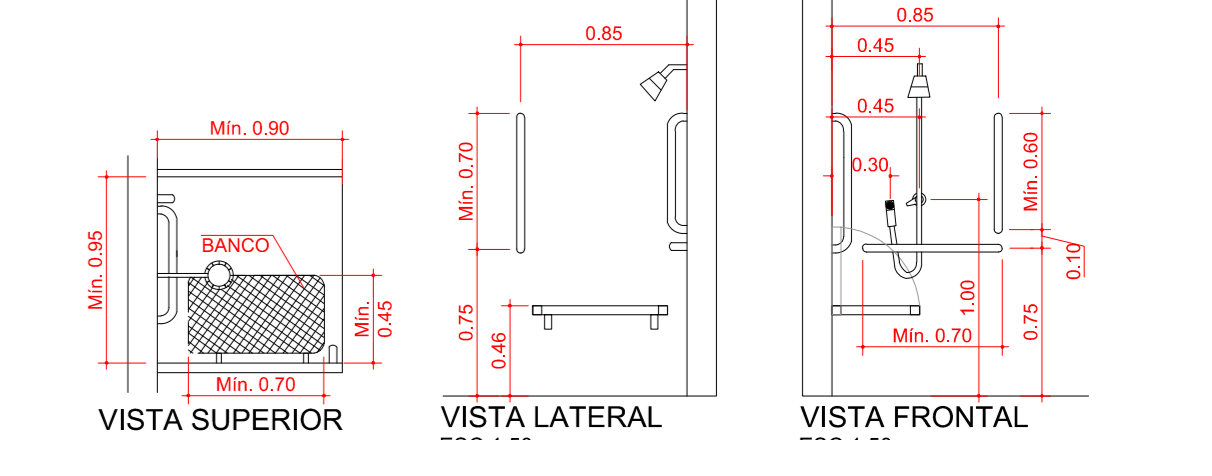
**Barras de Apoio em Boxes para Chuveiro**
